Aivar Kriiska, Raido Roog, Kaur Alttoa

MITTELALTERLICHE ÜBERRESTE IN DER LUTSU-STRASSE 2, TARTU. VORLÄUFIGE FORSCHUNGSERGEBNISSE.

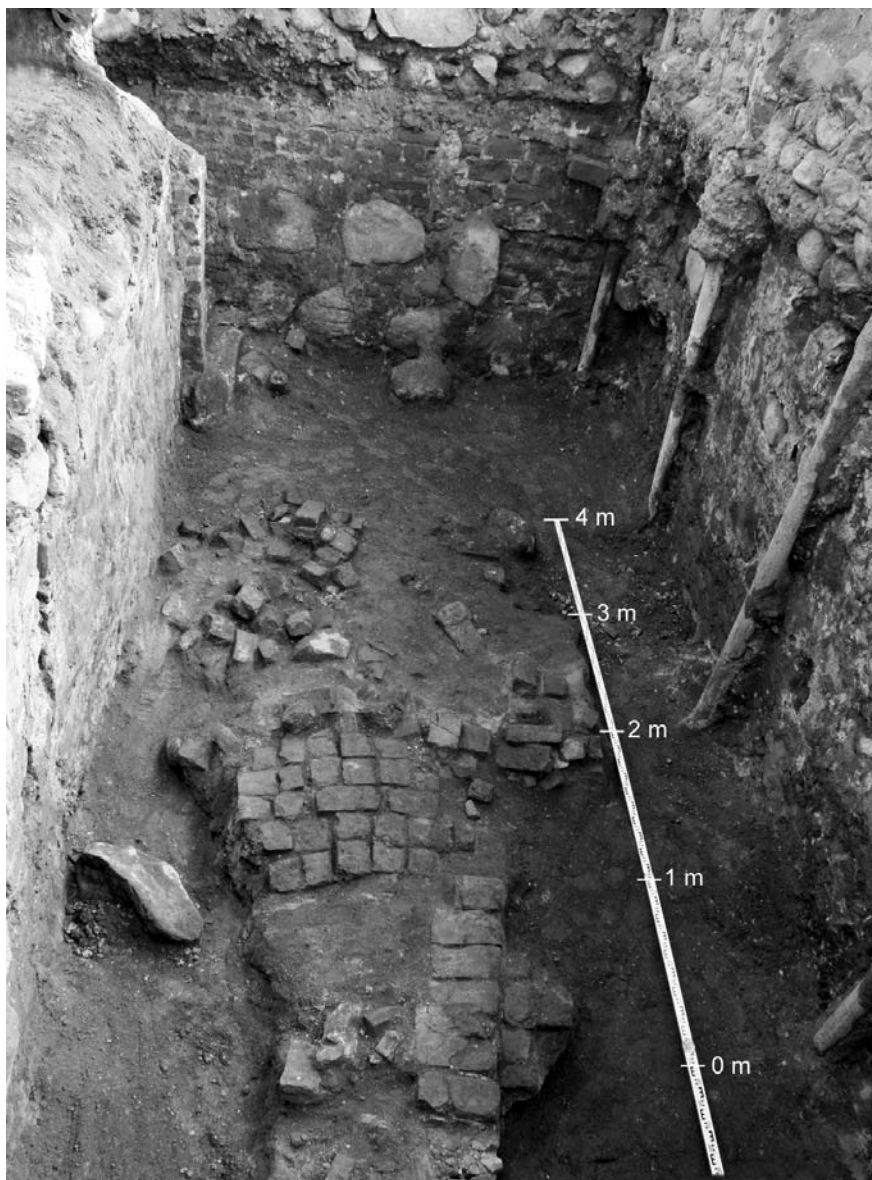
Abb. 3. Ansicht des Raumes Nr. 1 des I mittelalterlichen Gebäudes aus Nordost. Foto von Kristel Külljastinen.

Raum Nr. 1 hat die Maße von etwa 7x3–4 m (Abb. 2). Erhalten sind die aus Feld- und Ziegelsteinen gebauten Wände des Untergeschosses bei zu einer Höhe von mehr als 2 Metern bis zur Trägerkonstruktion des Obergeschosses (Abb. 3).

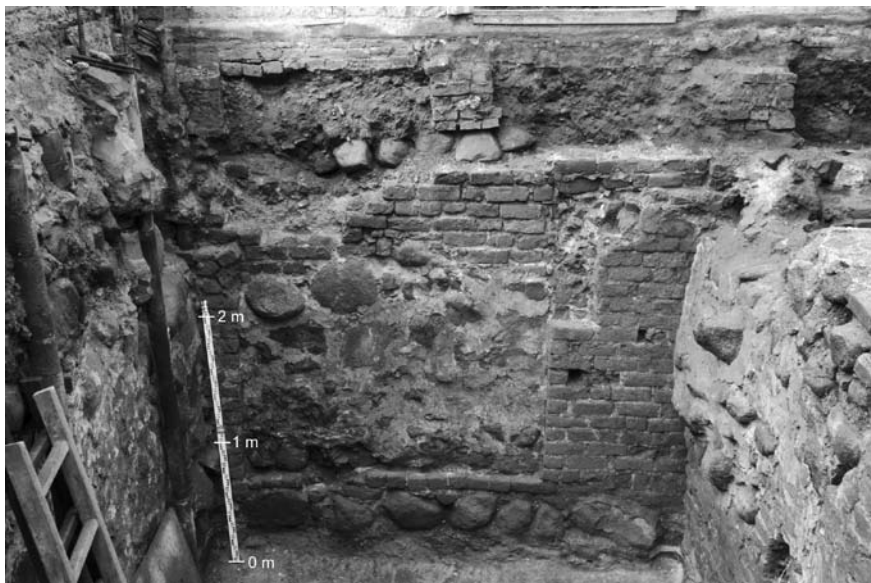
Abb. 5. Ansicht des Raumes Nr. 1 des II mittelalterlichen Gebäudes aus Südosten auf die Nordwestwand. Foto von Kristel Külljastinen.

Im südwestlichen Teil befindet eine gewölbte Türöffnung von 230 cm Breite und 190 cm Höhe, die mit Feldsteinen eines Durchmessers von bis zu 60 cm zugemauert wurde (Abb. 5). Die Füllung selbst wiederum wurde verputzt.

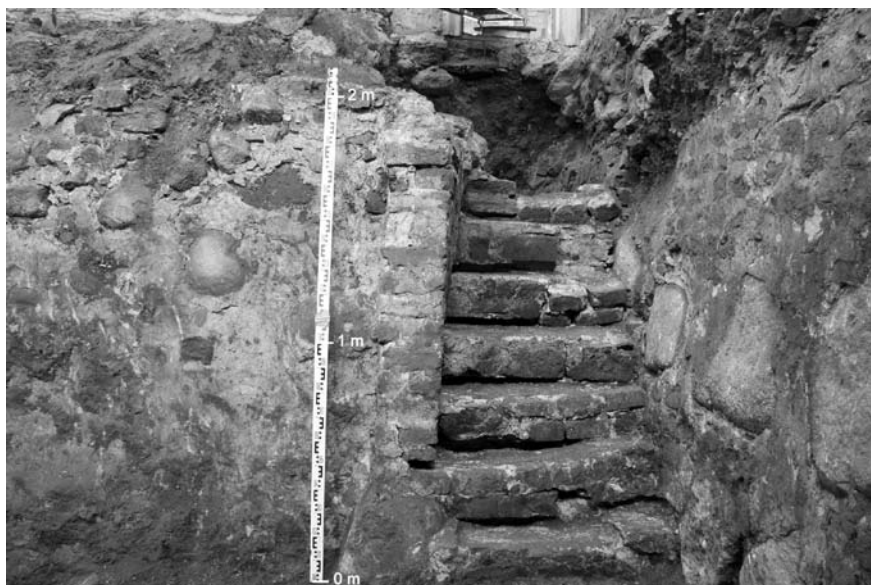
Abb. 6. Teil der im Raum Nr. 1 des I mittelalterlichen Gebäudes befindlichen Nordostwand und Treppe. Foto von Kristel Külljastinen.

In der Nordostwand des Raumes Nr. 1 befinden sich sieben erhaltenen Stufen einer Treppe in einer Ausdehnung von 95 cm, einer Höhe von 18–24 cm und einer Tiefe von 25 cm. Diese wurden aus Ziegelsteinen (Länge 29 cm, Breite 14,5–15 cm, Stärke 8,5–9 cm) gefertigt (Abb. 6). Sie wurde gegen die Südostwand des Raumes Nr. 1 (Bautiefe 39,80 m ü. d. M.) gebaut verhält sich zu letzterer sekun-

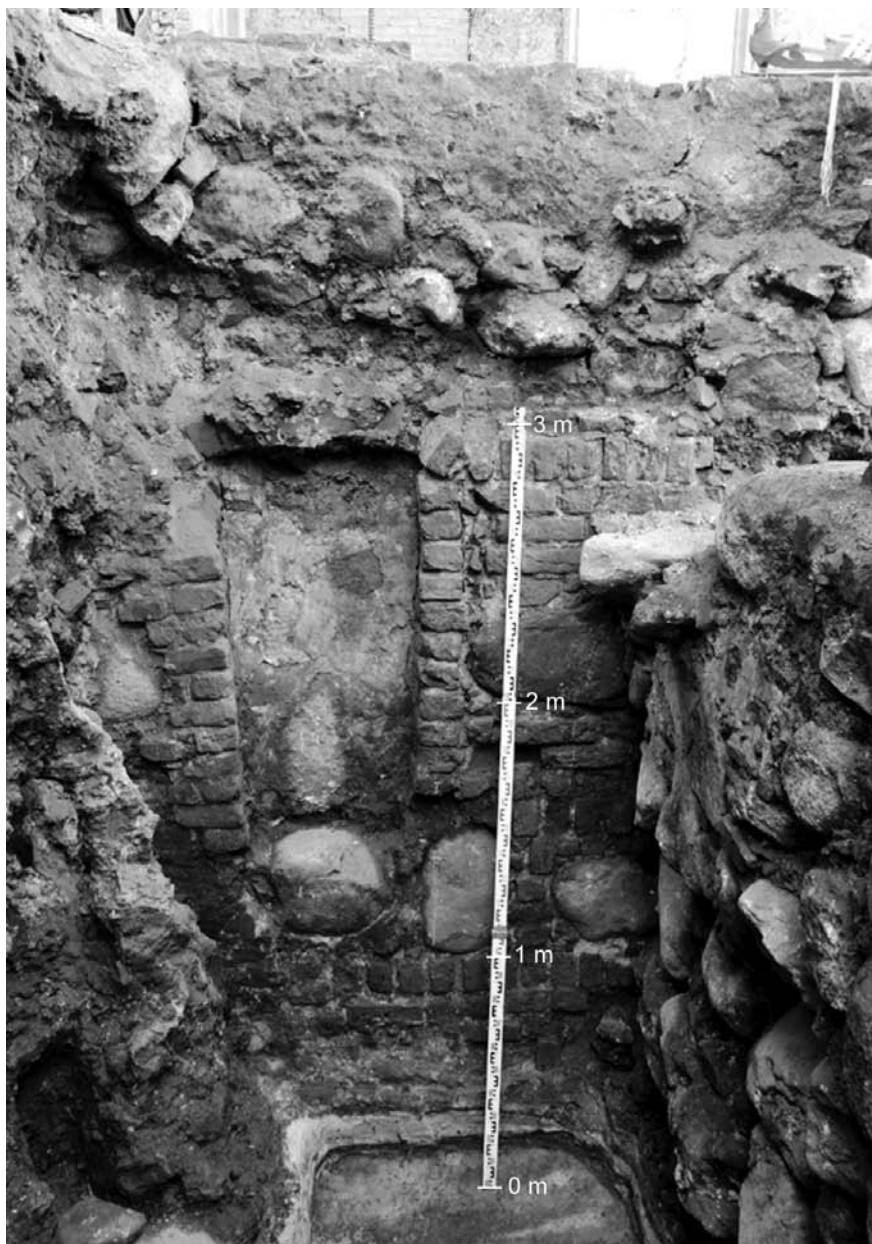
Abb. 7. Südostwand des Raumes Nr. 2 des I mittelalterlichen Gebäudes. Foto von Kristel Külljastinen.

Die unebene Südwestwand wurde aus mit Mörtel verbundenen Scherben von Dachziegeln und Feldsteinen (Durchmesser 25–60 cm, zumeist 40 cm) erbaut (Bautiefe 39,30 m ü. d. M.). Die Südwestwand war im Verhältnis zur Südostwand sekundär (Abb. 7). Am oberen Teil der Wand (ca. 41,91 m ü. d. M.) erstreckt sich eine aus Ziegelsteinen (14,5–16x9–10,5 cm) gefertigte 20 cm tiefe Stufe, an welche sich die da-

Die Südostwand des Raumes Nr. 2, von der man nur einen Teil freilegen konnte, wurde auf eine auf natürlicher Kalkschicht lastenden dunkler Erde erbaut (Bautiefe 39,1 m ü. d. M.). Der untere Teil der Wand beinhaltet Ziegelsteine, auf denen eine Schicht von Feldsteinen (Durchmesser 15–70 cm, meist ca. 45 cm) lag, und der obere Teil bestand sowohl aus Ziegelsteinen (32 x 14,5–17 x 9,5 cm) als auch aus Feldsteinen. Im Gegensatz zum Raum Nr. 1 ist die Wand im Raum Nr. 2 nicht verputzt, auch wenn es sich dabei um dieselbe Wand handelt. Im freigelegten mittleren Teil der Wand befindet sich eine ca. 145 cm hohe und 65 cm breite gewölbte Türöffnung (Abb. 7), die mit Feldsteinen eines Durchmessers von 20–30 cm zugemauert und stark verputzt wurde.

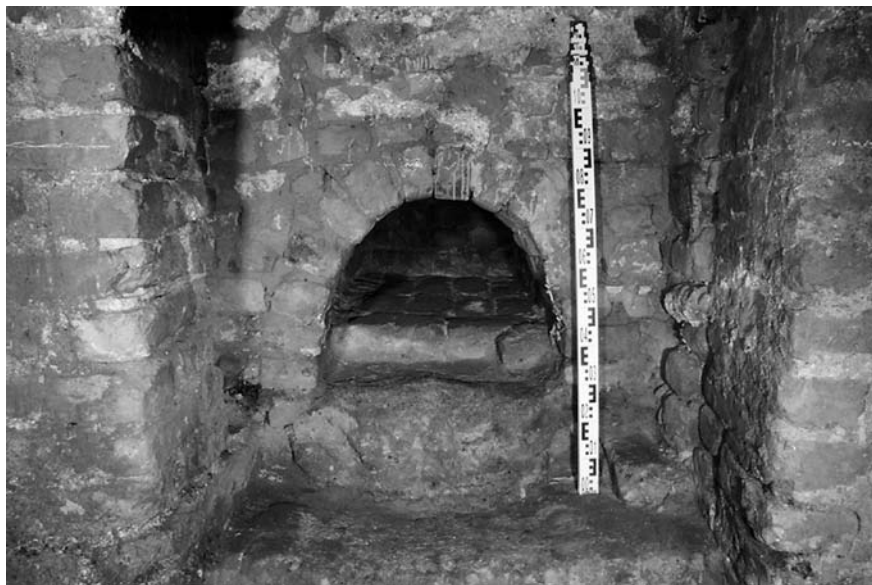
Abb. 8. Absicht auf die Öffnung des Hypokaustenofens in Richtung aus Nordost. Foto von Kristel Külljastinen.

Den Raum Nr. 2 begrenzt im Westen der Hypokaustenofen (Abb. 2). Die Innenmaße des Ofens betragen in südöstlicher Richtung 130 cm, in südöstlicher Richtung 145 cm und an der Südostwand 135 cm. Im Innern des Ofens lagen auf einer Höhe von 41,3–41,5 m über dem Meeresspiegel Wärmesteine (Durchmesser 10–40 cm). Die Wärmesteine waren von der starken Hitze porös und angebrochen. Sie waren auf Tragebögen und an die Innenwand des Ofens gelegt und so angeordnet, dass im oberen Bereich kleine Steine und weiter unten große Steine lagen. Die aus Ziegelsteinen (31 x 14,5 x 9–9,5 cm) und kleinen Feldsteinen (Durchmesser 20–40 cm) bestehenden Innenwände des Ofens wurden gegen die die Räume Nr. 1 und Nr. 2 verbindende Wand so gebaut, dass erst die in nordöstliche Richtung verlaufenden Wände gebaut wurden und dann die in südöstlicher Richtung laufende Wand mit der Ofenöffnung errichtet wurde. Als Verbundmaterial wurde rötlicher Lehm verwendet. Die Öffnung der Heizkammer befindet sich in der Nordwestwand und hat eine Höhe von 52 cm sowie eine Breite von 68 cm (Abb. 8). An der Nordwest-, der

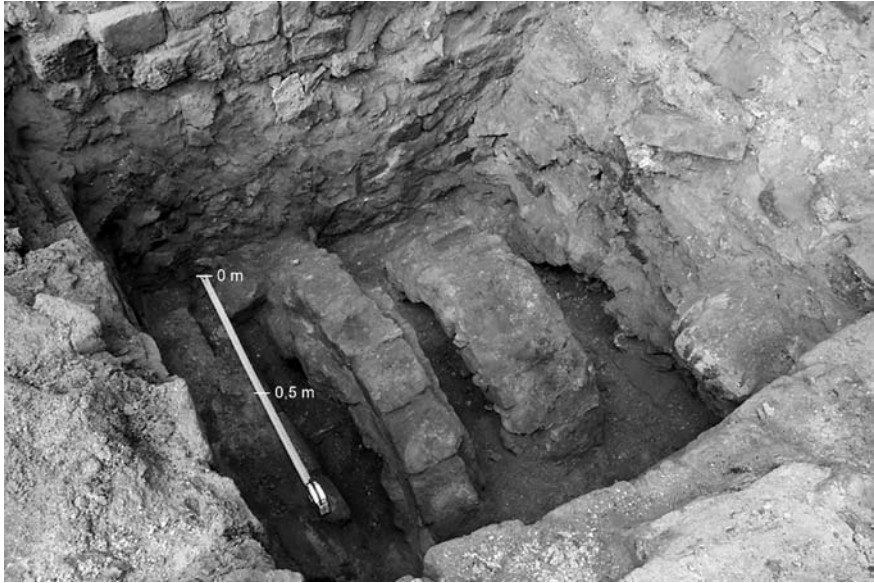
Abb. 9. Ansicht auf das Innengewölbe des Hypokaustenofens aus Süden. Foto von Kristel Külljastinen.

Südwest- und der Südostwand wurde eine Stufe aus Ziegelsteinen gebaut. Deren Höhe beträgt im südwestlichen Teil 48–55 cm vom Grund des Ofens ausgehend und im nordöstlichen Teil 28–34 cm. Auf die Stufe stützten sich sowohl die zwei Bögen, welche die Heizsteine hielten (Abb. 9) sowie auch die Heizsteine selbst (Abb. 10). Der südwestliche Tragenbogen ist größer als der nordöstliche und stützt sich auf den höheren Teil der an der Innenwand liegenden Stufe. Diese besteht aus zwei Ziegelsteinschichten (27,5–29 x 15–16,5 x 8–11 cm). Der nordöstliche Bogen stützt sich auf den niedrigeren Teil der Stufe und ist kleiner, erbaut auf einer einreihigen Ziegelsteinschicht (29,5–32,5 x 14–15 x 9–9,5 cm). In beiden Fällen wurde Lehm als Verbindungsmittel genutzt. Sowohl Tiefe als auch Länge der unter den Bögen liegenden Heizkammer betragen 100 cm und die Höhe vom Grund des Ofens bis zu den Bögen durchschnittlich 60 cm. Der Boden des Ofens bestand aus Ziegelsteinen (32 x 10 cm).

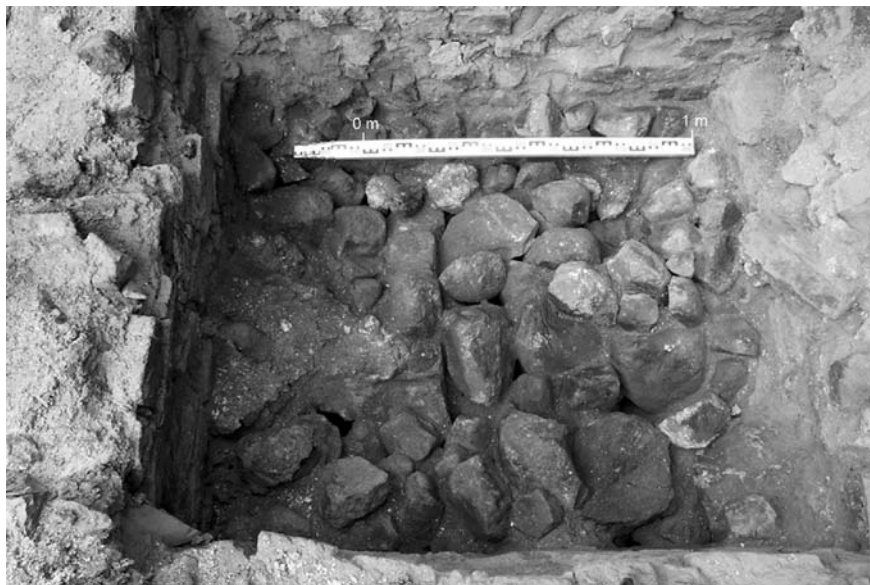
Abb. 10. Ansicht auf die Heizsteine des Hypokaustenofens aus Südost. Foto von Kristel Külljastinen.

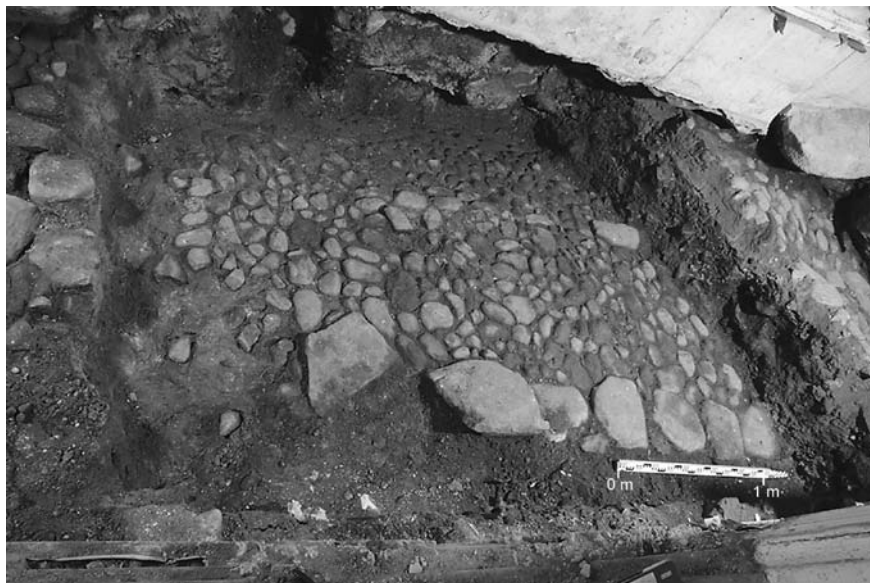
Abb. 13. Blick auf die untere Pflasterung am Ort des Raumes Nr. 4 des I mittelalterlichen Gebäudes aus Südost. Foto von Kristel Külljastinen.

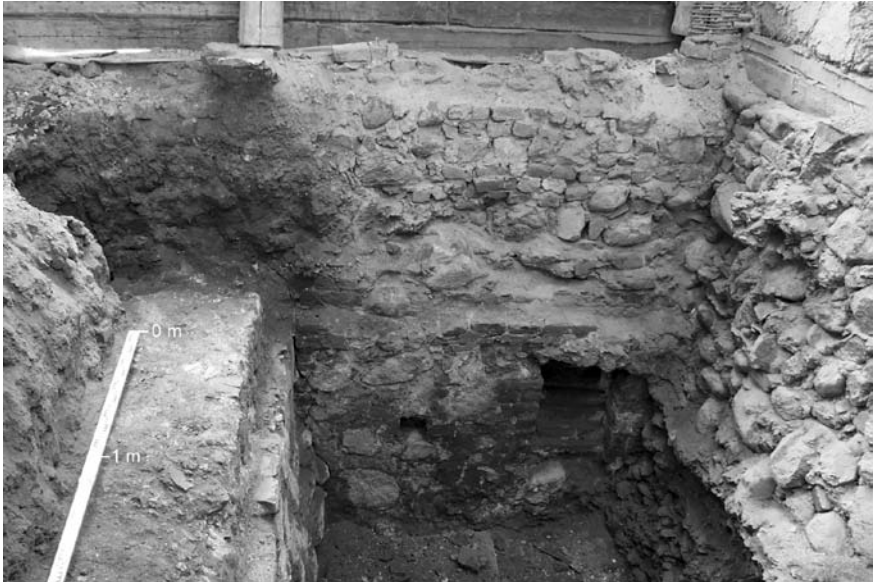
Abb. 14. Ansicht der Mauerreste vom II mittelalterlichen Gebäude aus Nordost. Foto von Kristel Külljastinen.

Die mehr als 2 m hohe Nordost- und Südostwand des Untergeschosses des ausgegrabenen Steinhauses (Abb. 14) wurden zeitgleich mit der bereits beschriebenen rötlichen Bodenebene gebaut (Bautiefe 39,6–39,7 m ü. d. M.). Die aus Ziegel- und Feldsteinen (Durchmesser ca. 20–65 cm) gebauten Wände wurden auf einem aus Feldsteinen mit einem Durchmesser von 20 bis 60 cm gebauten Fundament errichtet. Im oberen Bereich (Höhe etwa 41,6–41,7 m ü. d. M.) der beiden erhaltenen Wände befindet sich eine 14–18 cm tiefe Stufe, auf die sich die damalige Deckenkonstruktion stützte. Die Stärke der Südwestwand beträgt unterhalb der beschriebenen Stufe 105 cm und oberhalb 90 cm. Im Südwestteil der Südostwand befindet sich ein 100 cm hoher und 55 cm breiter Schacht mit Ziegelwänden (Maße der Ziegelsteine $29 \times 14 \times 9,5$ cm) (Abb. 14 und 15). Im Nordwestteil der gleichen Wand befindet sich noch ein 15×18 cm großes und etwas ebenso tiefes Loch, das scheinbar für Gerüste erbaut wurde. Beide Wände waren verputzt. Als vorläufiger Boden diente eine 5–10 cm dicke ebene Schicht mit hellem Kalkmörtel.
